Katastrální území: Liberec [682039]  
Rochlice u Liberce [682314]

<b>Zhotovitel:</b> <b>SITEZ s.r.o.</b> Novoveská 3370 415 01 Teplice www.sitez.cz		<b>Investor:</b> <b>Teplárna Liberec, a.s.</b> Tr. Dr. Milady Horákové 641/34a 460 01 Liberec	
Vypracoval	Ing. Mrázek J.	Zakázkové číslo	22 – 034
Kontroloval	Ing. Běhouněk J.	Datum	31.10.2023
		Stupeň	DPS
		Měřítko	1 : 500
Akce : <b>Revitalizace CZT Liberec – GreenNet II</b> D3 – Teplárna – VS2_Bída_Králův Háj D3.1 – InO 201.3 – Horkovod			
Obsah : <b>Celkový situační výkres 2</b>		Por. číslo :	Paré :
		4.2	1

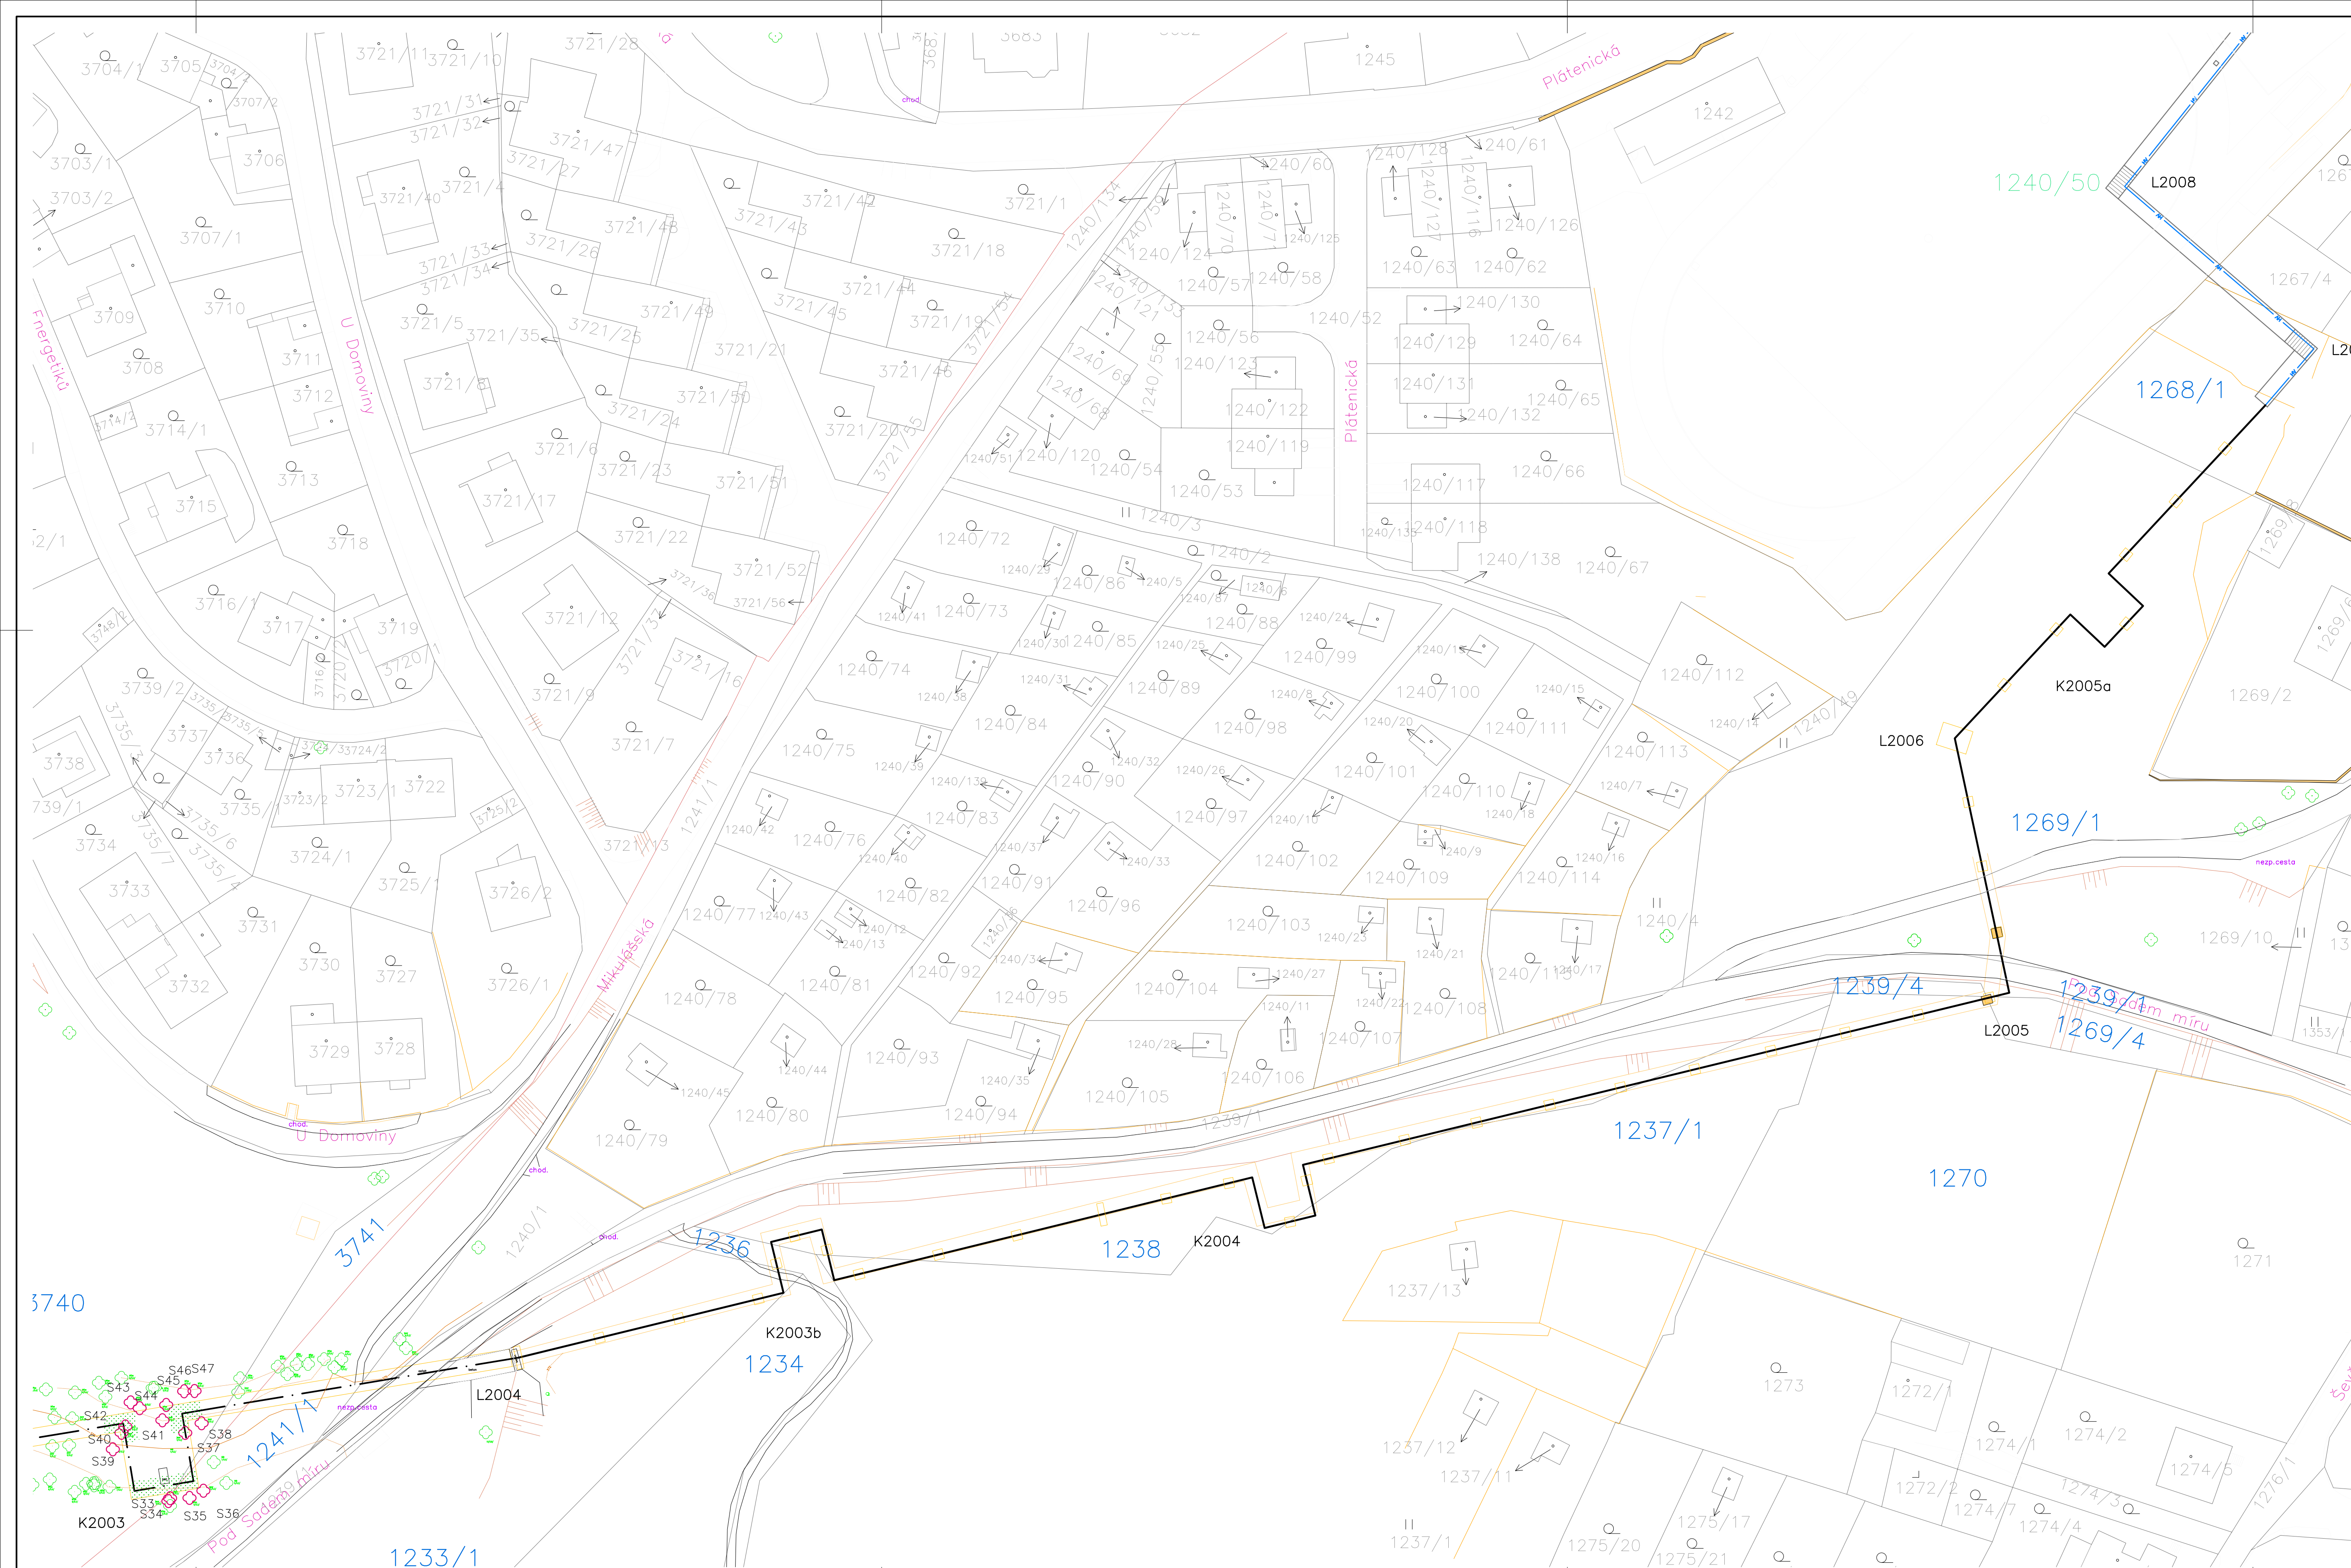
3	–	–	–
2	–	–	–
1	3.5.2024	Změna plochy obnovy povrchu	Švarcbach
Číslo revize	Datum	Popis změny	Vypracoval
